震災の現場で考える、歴史的町並みの保全。

文化財の視点からのネパール地震復興支援

調査対象地：世界遺産暫定リスト・コカナ

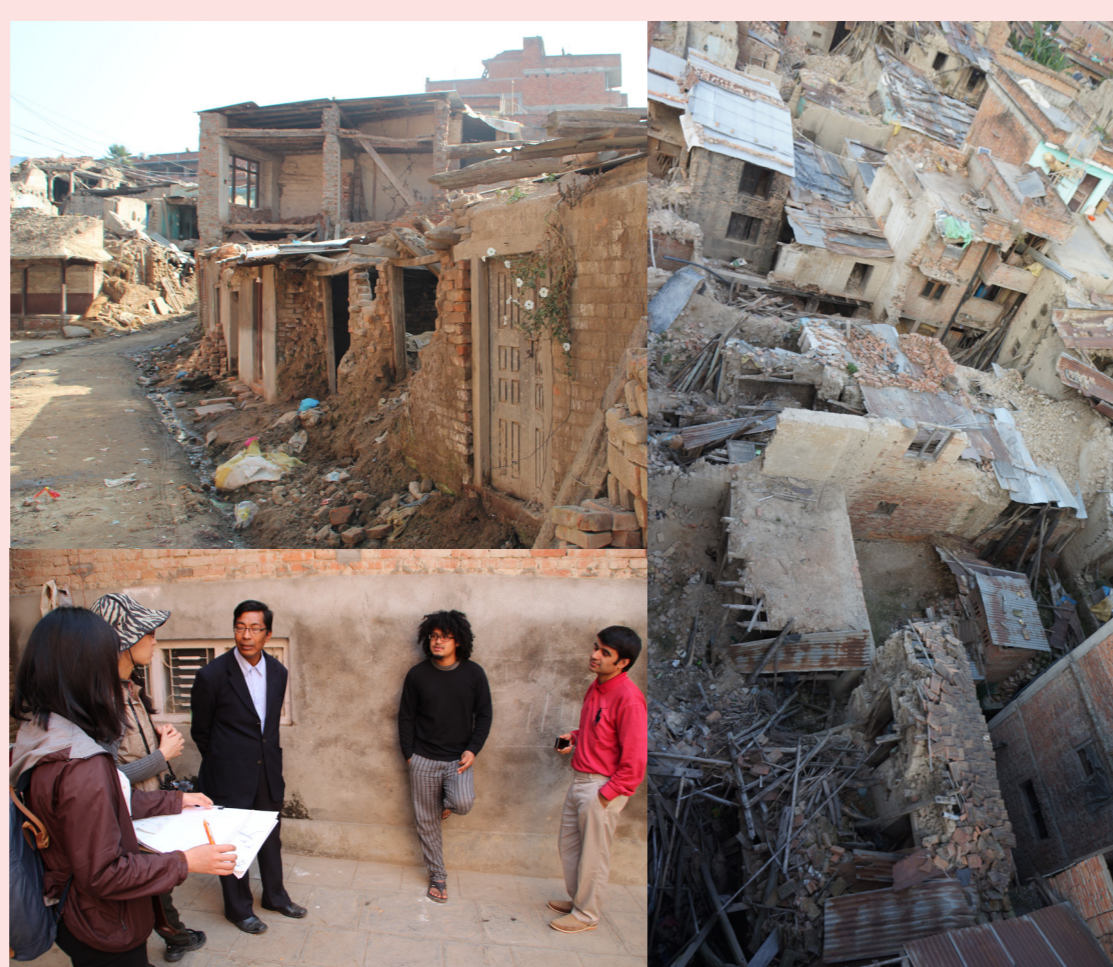
複数の候補地での現地視察の結果、カトマンズ南西部に位置し、世界遺産暫定リストに登録される農村集落・コカナを対象地とした。これまでネパール様式の伝統的建造物が立ち並び、歴史的な町並みが形成されてきたが、RC造建物の増加や、震災による建物倒壊により、集落全体で歴史的町並みが失われつつある。

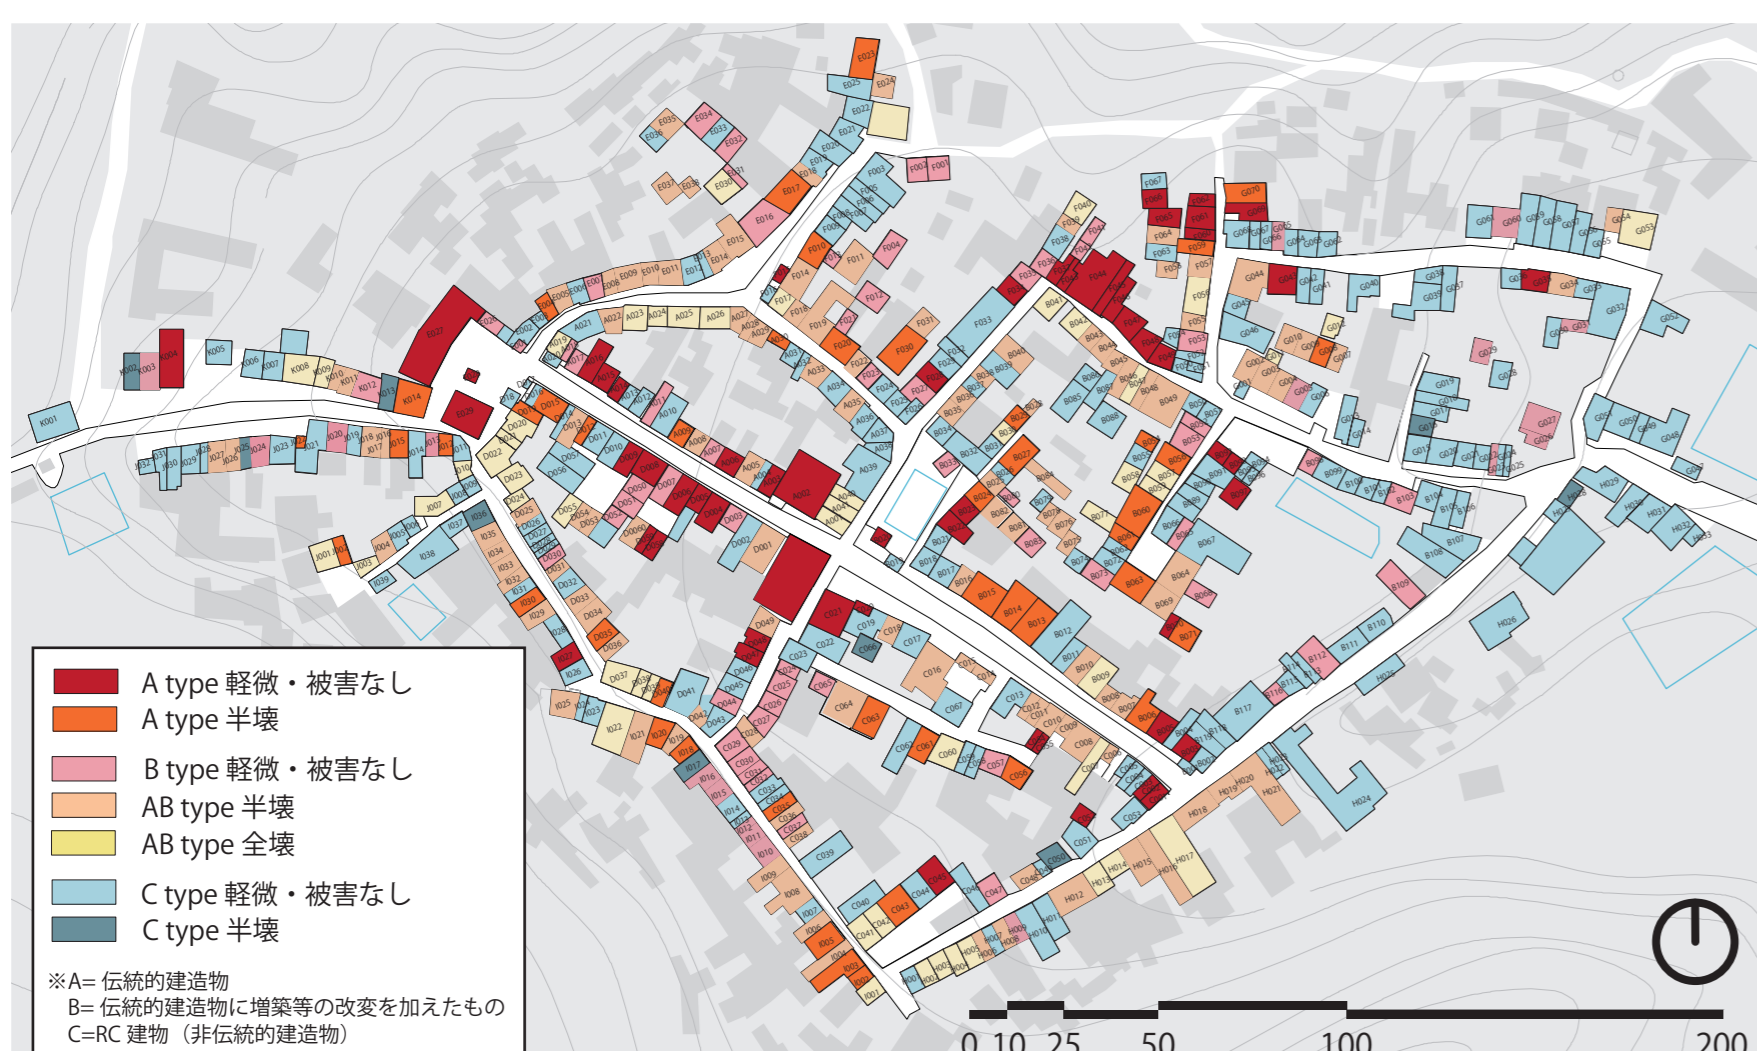
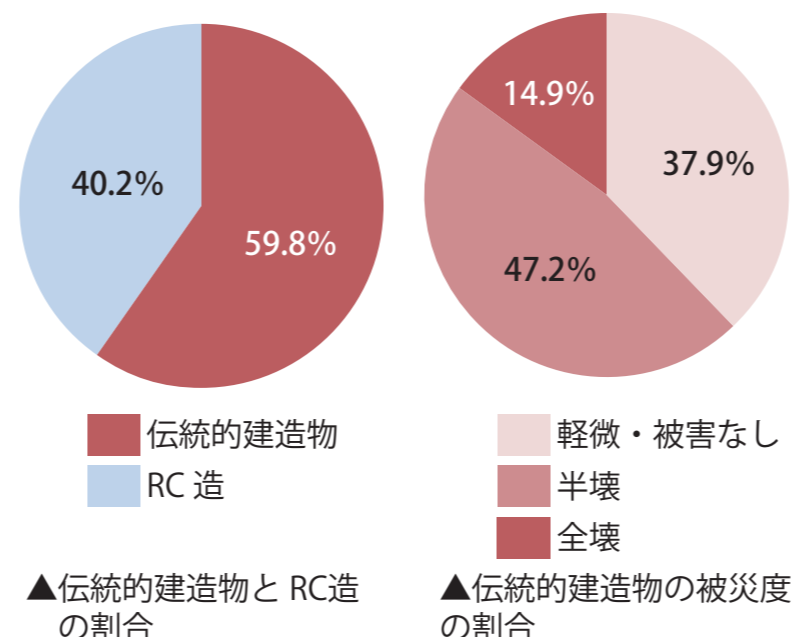
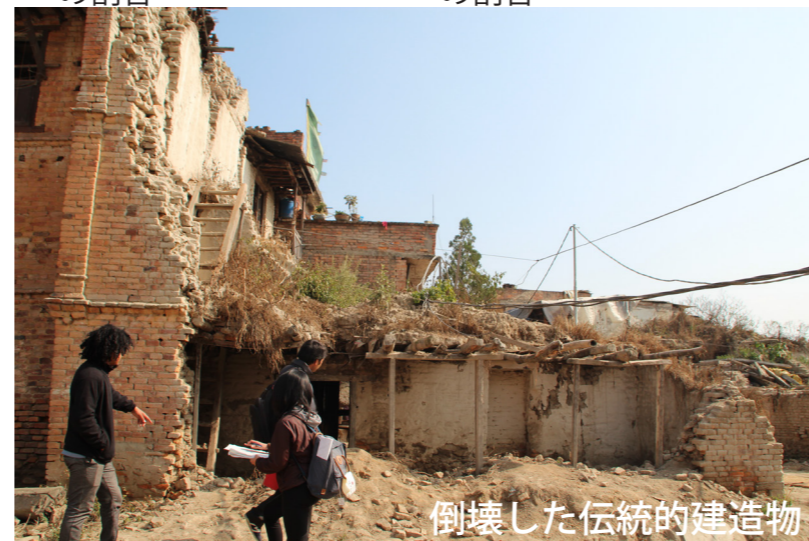
被災状況の把握

木材の柱・梁とレンガを用いた伝統的なネパール様式の建造物は約60%が「全壊」もしくは「半壊」に分類された一方で、RC造建造物は約96%の建物が「軽微・被害無し」に分類された。被害の特徴としては、伝統的建造物では連担する建物がまとまって全壊となっている箇所が複数見られることや、RC造建造物では一見被害がないように見えても壁面のクラックや床のたわみなどの建物内部における損傷があること等が指摘された。

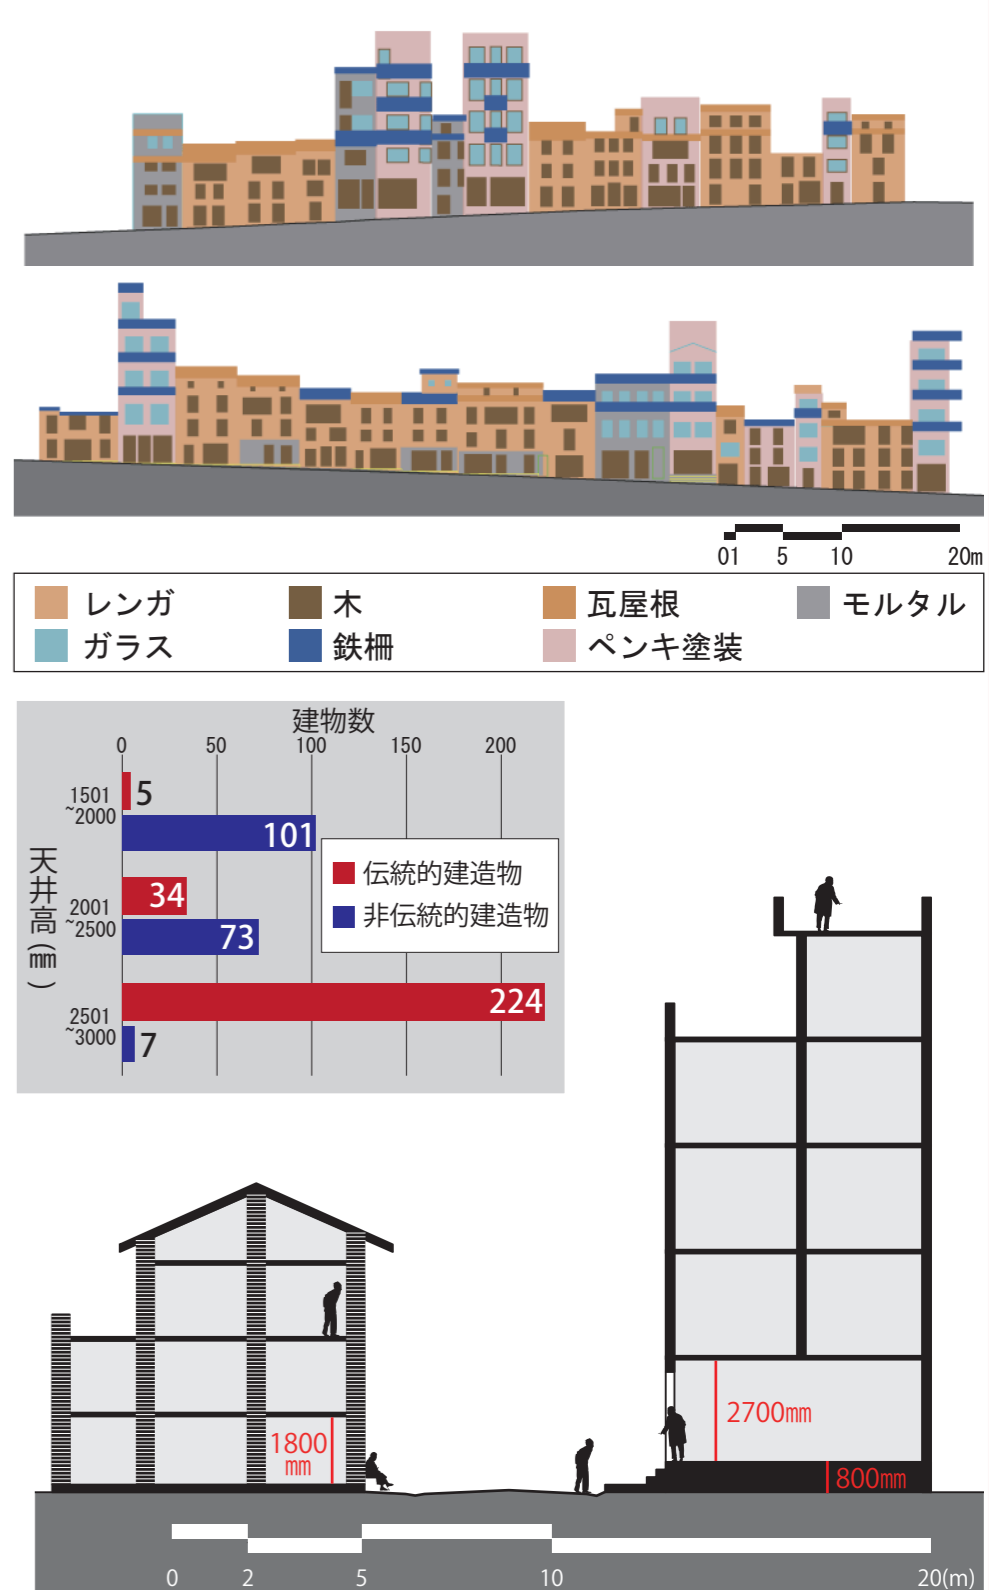
中心通りに面した詳細なファサード調査の結果、伝統的建造物が連なる歴史的町並みの中に、RC造建物のペンキ塗装やバルコニー、金属製のガラス窓が現れることで、町並みの連続性が失われつつあることがわかった。

また、基壇高と天井高及び階数の違いにより、伝統的建造物とRC造建物では、建物高さに明らかな相違が生まれ、不連続な町並みが形成される要因となっていることもわかった。

(上) ファサード構成要素の分類図
(中) 一階天井高(伝統・非伝統別)
(下) 街路断面図

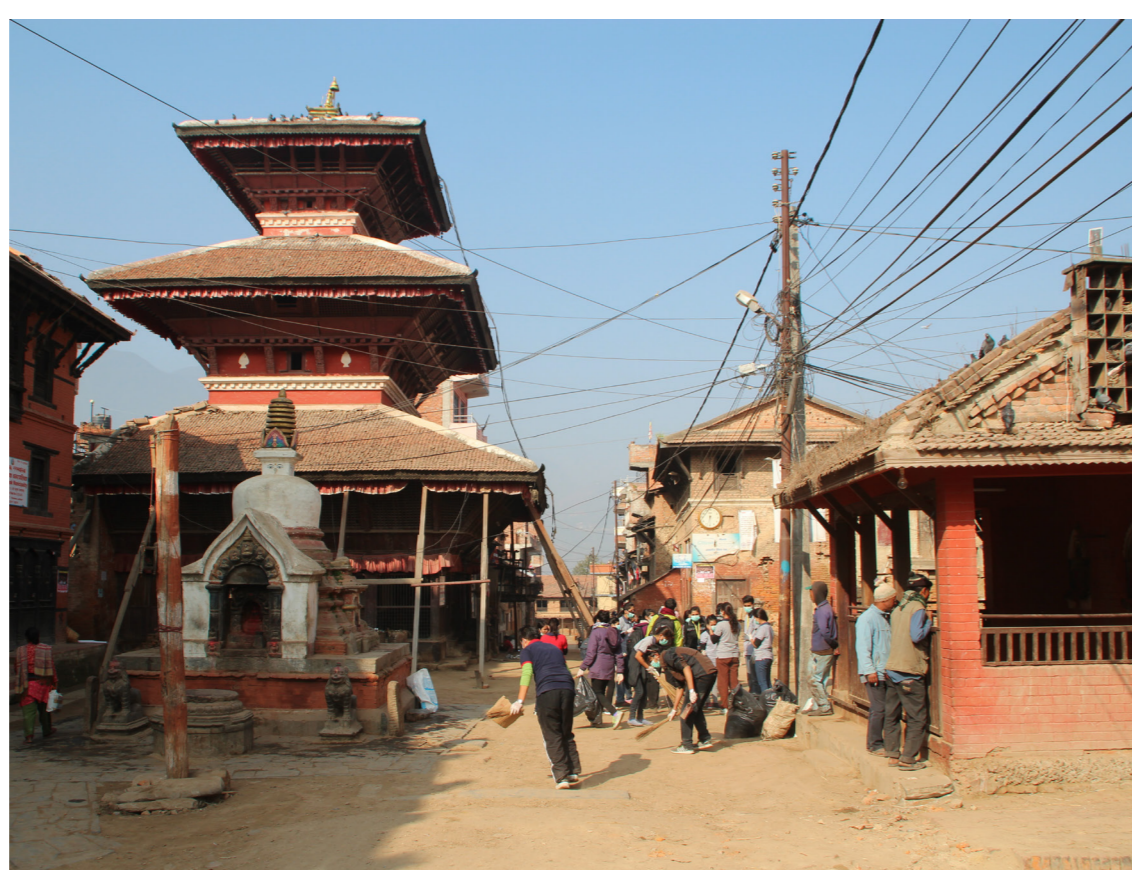
▲"Historical Settlement"における保存計画の内容

ZONE 1	ZONE 2
Traditional Building	伝統的建造物については、現状維持を基本とし、被災したものについては、復元に向け、伝統工法を用いた補修を行う。建て替えの際も、伝統工法を持ちこつこととする。	準伝統的建造物は、可能な限り保全する。その他の被災伝統的建造物は、伝統工法を用いて補修することが望ましい。
RC Building	既存のRC造建物は色彩を基本とした修景を行い、建替え時に伝統的建造物への誘導を行う。	デザインガイドラインを策定する。

震災被害を受けた建物の再建に際し、伝統的建造物群及びこれらと一体をなす環境を、保存地区の修理・修景・管理を通じて保存するとともに住民の生活環境向上、近代化に配慮しながら、集落の持つ特性を活かしていくための整備・保全計画の提案を行った。
