歴史的町並み保存の視点から見たココナの伝統的建造物の被災状況と課題

- 2015年ネパール地震後の世界遺産暫定リスト・ココナにおける被災状況調査報告 その2

A Study on the Damage of Traditional Buildings in terms of Historical Townscape: Report on the Affected Conditions of Khokana, World Heritage Tentative List Site, after 2015 Nepal Earthquake, Part 2

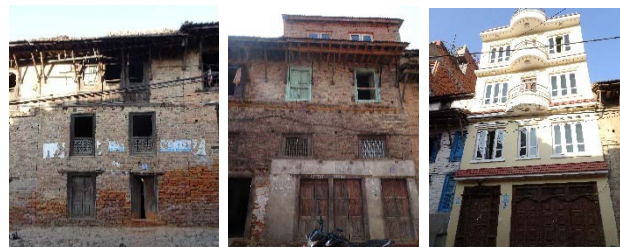
図1 Type別建造物例

①は、既往研究³を参考に、伝統的なネパール建築である、木材の柱・梁とレンガを用いた3.5階建の建造物をType A（図1・左）、伝統工法を用いているが、最上部への増築等の改変が加えられている建造物をType B（図1・中）、RC造建造物をType C（図1・右）と3つに分類し、目視により判定した。なお、被災度が大きくA,Bの判別ができないものをABとした。②は、EMS98⁴をもとに3段階（軽微もしくは被害無し、半壊、全壊）に区分し、目視による判定を行った。③④⑤⑦については目視を基本とし、⑥は実測を行った。

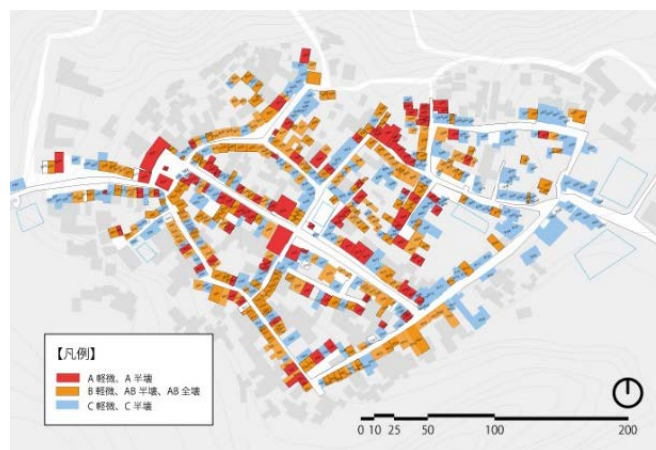
図2 Type・被災度別建造物の分布図

調査の結果、計577棟の建造物の記録がとれ、伝統的建造物（Type A,B）が348棟（60.3%）、RC造建造物（Type C）が229棟（39.7%）であった。分布の特徴としては、集落中心部に伝統的建造物が多く、縁辺部にRC造建造物が多く立地する傾向にあることがわかった（図2）。

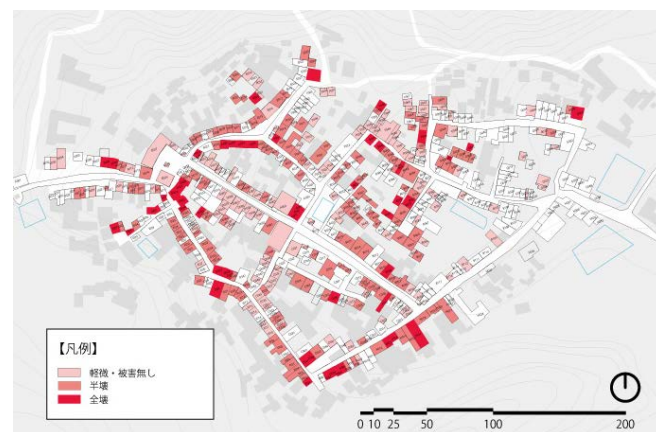
図3 伝統的建造物の被災度別分布図

伝統的建造物については、15.0%が全壊、47.1%が半壊、37.9%が軽微もしくは被害無しという結果であった（図 3, 4）。被害の特徴としては、全壊の場合、連担している伝統的民家がまとまって倒壊している箇所が複数見られた。これらの被害は、伝統的建造物が、隣接する家屋と壁を共有している影響があるのではないかと推測される。半壊は、屋根が落ちたもの（図 5・左）、側面の壁が崩れたもの（図 5・右）が多く、崩壊した屋根をトタンやシートで覆い、残った 1, 2 階部分を利用する状況も見られた。また、自宅の損壊や地震の恐怖から、夜は仮設住宅、昼は自宅に戻る 2 拠点生活を送っている住民もいることが、ヒアリングから明らかになった。

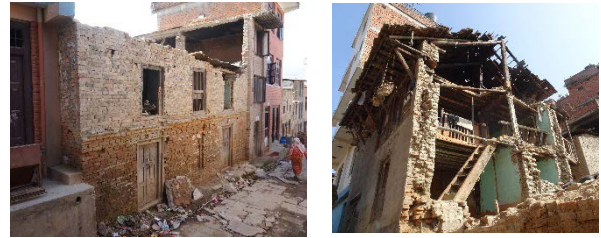
図 5 屋根が崩壊したケース（左）と側面の壁が崩壊したケース（右）

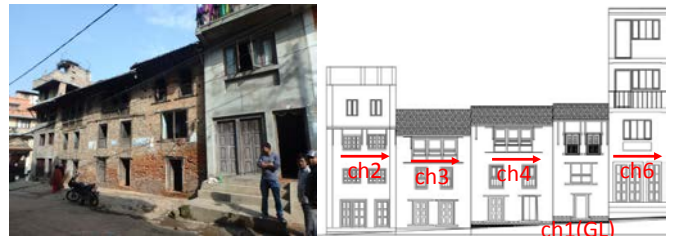
計測対象建物（図 6、図 7）は伝統的民家 2 棟と伝統的民家にモルタル仕上げを施した民家 1 棟と RC 民家 1 棟の計 4 棟である。建物正面の地盤上の 1 計測点（ch1）と各建物内の窓台上の 4 計測点（ch2,3,4,6）で面内方向の多点同時計測を実施した。計測器として、東京測振社製の携帯用振動計システム SPC-51、速度計 VSE-15D を用いた。建物内の計測点でのフーリエスペクトルを地盤のフーリエスペクトルで除した値をフーリエスペクトル比とし、図 8 に計測結果として示す。各ピーク振動数において隣接建物が一体となって挙動している様子が見られ、連棟効果の影響が考えられる。

図 6 計測対象建物

図 7 センサー設置位置
