歴史的町並み保存の視点から見たコカナの非伝統的建造物の被災状況と課題

2015年ネパール地震後の世界遺産暫定リスト・コカナにおける被災状況調査報告 その3

A Study on the Damage of Non-historical Buildings in terms of Historical Townscape: Report on the Affected Conditions of Khokana, World Heritage Tentative List Site, after 2015 Nepal Earthquake, Part 3

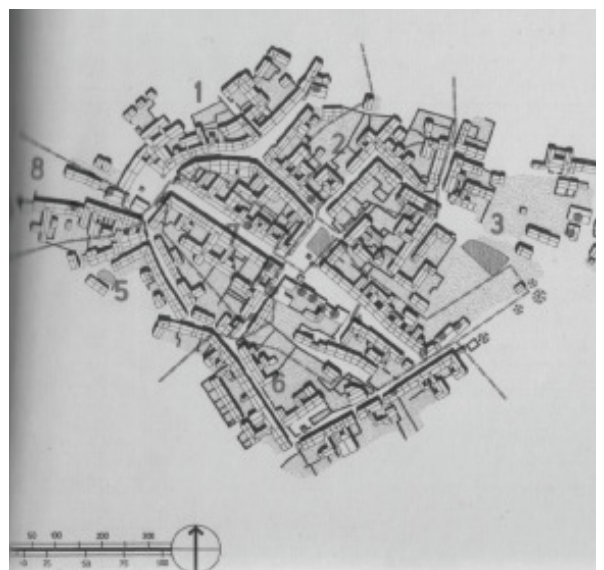
図2 1969年の南居住域地図¹⁾

近年、コカナ南居住域では、利便性・快適性等の理由から、RC 造建築物を主とした非伝統的建造物が普及している。特に 1970 年代以降に開発された地区では、多くの建物が非伝統的建造物である。1969 年の図面（図 2）ではネワール様式の建物が立ち並んでいた集落の中心通り沿道もその一部が RC 造に建て替えられている。ネワール様式の伝統的建造物が立ち並び歴史的町並みが形成されてきたが（図 3）、集落全体で歴史的町並みが失われつつある。
