コカナにおける伝統的建造物の復興の実態（被災後1年半）

- 2015年ネパール地震後の世界遺産暫定リスト・コカナにおける被災状況調査報告 その4 -

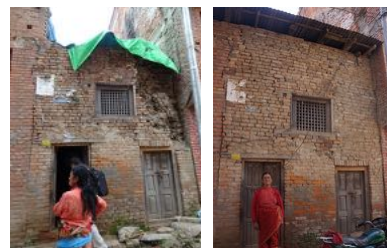
図1. H008(2015.11) 図2. 同左(2016.11)

(1) 変化度1: 「小規模修繕」(図1、2)

昨年度調査時点で既に一部解体された被害の大きな建物を居住用途や倉庫として活用するために、今年度調査時点で一時的に修繕された建物で、計5棟確認した。

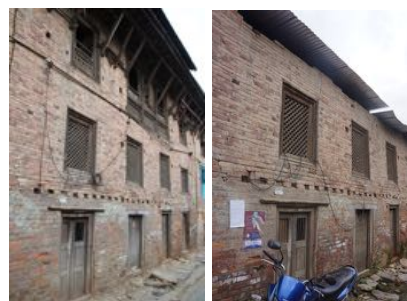
図3. F044 (2015.11) 図4. 同左(2016.11)

(2) 変化度2: 「一部解体修繕」(図3、4)

ネワール様式の特徴的な勾配屋根を撤去するとともに2階や3階も撤去し、その上にトタンで平らに屋根をかけた修繕である。勾配屋根の喪失は町並み景観に大きな変容をもたらしており、計32棟確認した。
