コカナにおける街区内部の空間に関する現状と課題

2015年ネパール地震後の世界遺産暫定リスト・コカナにおける被災状況調査報告 その7

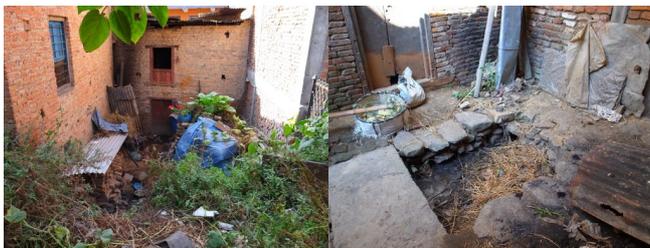
図1 コカナにおける街区内部の空間の様子

カトマンズ盆地のコカナ集落では1969年時点での2,546人から2011年の4,927人へと人口がほぼ倍増しており¹⁾、縦方向への増築、建築様式の近代化(RC造)に加え街区内部への無秩序な建て詰まりが散見される²⁾。こうした建て詰まりは街区内部の空間の縮小・分割をもたらし、生活環境の悪化を招いてきたと考えられる上、さらに2015年の被災を経て街区内部に瓦礫が取り残されている箇所も少なくなく、建て詰まりが防災・復興面での課題ともなっていることが推察される(図1)。

これらの課題を踏まえると、特に街区内部については、震災を契機に、元に戻すだけの復旧ではなく、被災前より良い形になるような復興計画を立案していくことが求められている。こうした視点を踏まえ、本稿では、街区内部の生活空間の改善を図るため、基礎情報として変化を分析し空間分類を行った上で、実際の寸法に着目し、望ましい寸法の検討とそれによる現状の評価・考察を行うことを目的としている。

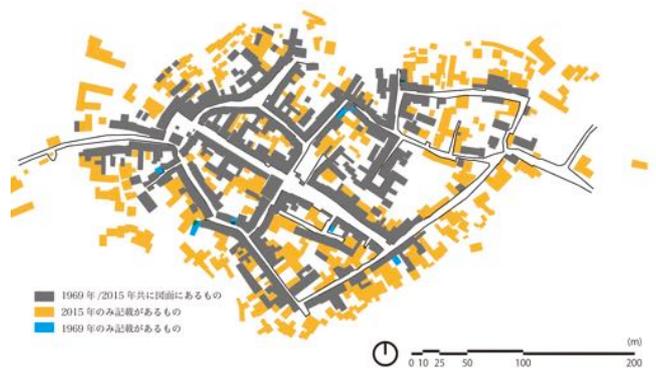
図2 コカナ街区内部の空間の1969年と2015年の比較

1969年と2015年との図面比較によって明らかになった建て詰まり方の変化を図2に示す。³⁾

コカナでは計画的に設計された中庭は極めて少なく、下図のパターン1,2のような新築・増築パターンが複合して発生することで街区内部の建物が増え、街区内部の空間が縮小・分割されてきたことが分かる(図2)。

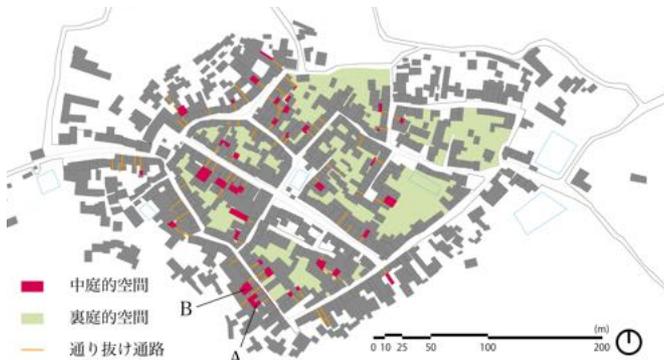
図4 「中庭的空間」(寸法調査対象)と「裏庭的空間」

以上で見た建て詰まりによって街区の内部にできた空間は、現地調査で視認した結果、民家玄関や通抜通路が面しているかどうかで、民家玄関等に面している「中庭的空間」、民家玄関がない「裏庭的空間」という2種類に大きく分かれることがわかった(図4)。前者の中庭的空間の多くでは、数件の民家により空間が共用されておりトイレや水場などが存在するが、その大きさはバラバラであり生活環境の良し悪しに違いが見られた。後者の裏庭的空間は概して利用に乏しく、物置や瓦礫置場として使われている場合が多かった。

本調査では、街区内部の空間のうち民家玄関が面する「中庭的空間」を対象とし⁴⁾、確認できた全 37 箇所を対象に、奥行き及び幅の最大部寸法（空間を囲む建物の壁面から壁面）を測定した。

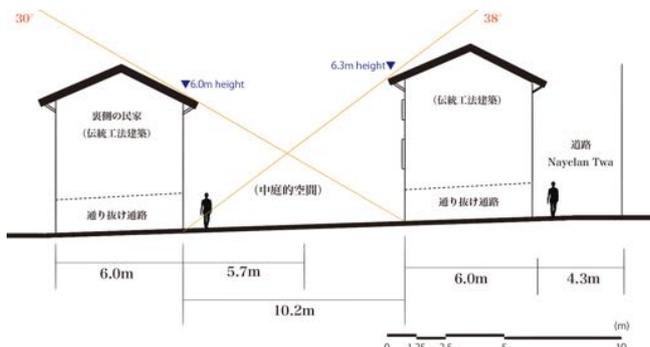
図5 周縁部における中庭型空間 A の断面図

注目すべき事例として中庭型空間 A・B (図4 参照) を取り上げる。奥行きの最大値は 10.2m、10.5m であった。A の断面図を図5に示す。A に隣接する伝統工法民家の屋根(実測高さ 6.0m・6.3m) から中庭的空間の地表端までの角度は 30°または 38°であったが、これはカトマンズ盆地における冬至の南中高度 38.9°より低く⁵⁾、通年、最低限の日照が中庭的空間の地面に差し込むことがわかる。

また、コカナ周縁部に位置する A・B は奥行き方向へ十分な敷地があり、増築の制約があまりない状況下で形成されたと推定できる⁶⁾にも関わらず、実際の中庭的空間は 10m ほどの奥行きとなっている。このことから、10m ほどという寸法がコカナで合理的な寸法だったのではないかと推察できる。

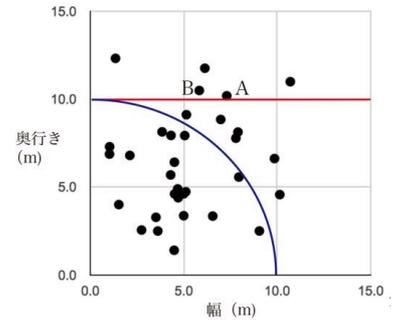
測定できた全 33 箇所⁸⁾のデータの平均は幅 5.2m、奥行き 6.4m だった。図6に各中庭的空間の寸法をプロットした。

この中で、設定した基準 10m 以上の奥行きを持つ中庭的空間は、測定できた 33 箇所中 5 箇所

(15.2%)のみだった(図6 赤線より上部)。また、それぞれの中庭的空間を長方形として考えたときに、少なくとも対角線が 10m 以上であるものでも 33 箇所中 11 箇所(33.3%)にとどまった(図6 青線より右上部)。今回の基準をベースにして実測した寸法を評価すると、最低でも 3 分の 2 以上の中庭的空間について改善が望ましいと言えることが分かった。

今後復興を進める上では、生活環境の改善を求めするために中庭的空間に対して最低限の寸法などのガイドラインが必要だろう。また、今回の寸法調査の対象にならなかった裏庭的空間にも同様に環境改善が望まれる。
