## 計画戸建住宅地の変容ともなう住環境保全活動の実態に関する研究 -常盤台住宅地を対象として-

Study on the effects and problems of preserving living environment activity caused by the transformation  
in residential area -Case study of Tokiwadai residential area-

56154 早坂 勝一

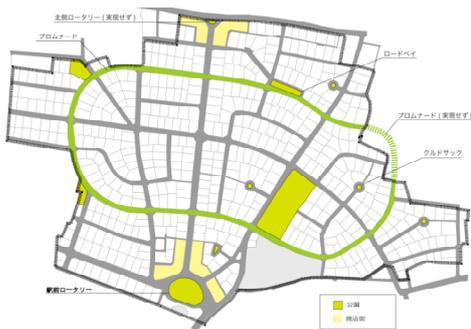
図 1.1 常盤台の都市デザインの特徴

図 1.1 に常盤台住宅地計画における主なインフラ部分の特徴を示す。

住宅地を1周するプロムナードや、クルドサクなど当時としては、最先端の技術が投入されている。クルドサクは7箇所計画されていると言われているが、実現したのは5箇所である。

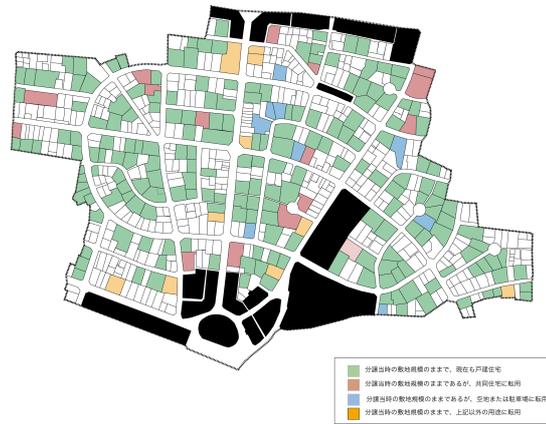
図 2.2 敷地の分割をしていない区画(2006 年現在)

図 2.2 に 2006 年現在で敷地の分割をしていない区画を示す。そのような区画は 181 区画あり、それ以外の区画は敷地に何らかの形で分割されているということになる。面積的にはほぼ半々と言えるため、「敷地規模の分割」という事実のみによる住環境としては比較的小さいと考えられる。

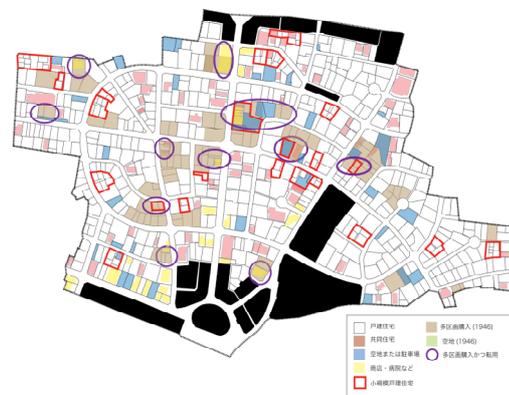
図 2.3 多区画購入された敷地と変化の著しい敷地

図 2.3 を見ると、多区画購入された敷地においては、100 坪程度の戸建住宅という分譲ではなくなっている敷地が多いという傾向が見られる。

まず、分譲時において、自ら進んで多区画購入をした世帯と、売れ行き不振のため、東武鉄道に隣地の追加購入を何度も奨められて購入した世帯が考えられる。これらの内訳は分からないが、そこに若干の経済力の差が生じていると推測できる。多区画購入をした敷地では、1 区画を丸ごと売却したもの、1 区画を親族に分けるなど、100 坪程度の戸建住宅という水準を守っているものもあるが、やはり、大きな土地を所有し続けることは難しく、相続税などの問題から、細かく分割して使うことにするケースも少なくはないようである。

このことから、分譲当時の 100 坪程度の戸建住宅と異なる土地利用が進んだ背景に、分譲の時点で、東武鉄道が多区画購入に応じ、また推奨したことがあったのではないかと推測できる。

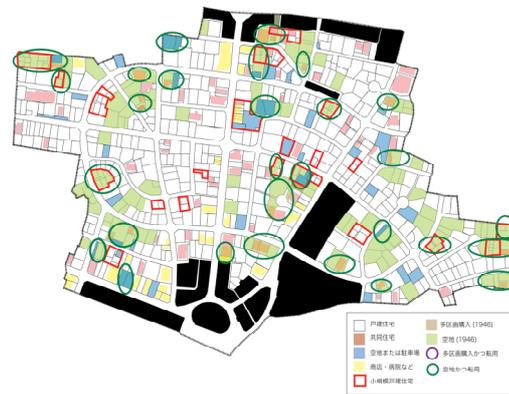
図 2.4 1946 年の空地と変化の著しい敷地

図 2.4 を見ると、1946 年の時点で空地された敷地においては、100 坪程度の戸建住宅という分譲では無くなっている敷地が多いという傾向が見られる。1946 年には 100 区画程の空地がある。東武鉄道関係者によると、「分譲地も建て売り住宅も売れ行きはあまりよくなかった。特に分譲地については完売に 8 年から 10 年くらいかかりました」と言う。つまり、分譲から 10 年が経過した 1946 年には、ほとんどの敷地に買い手は、ついていたと推測できる。

ここから分かることは、まず、分譲時に東武鉄道が作った建築内規の着工期限が機能していないことである。この当たりで、建築内規は形骸化してしまったのではないだろうか。しかしながら、この背景には、戦時中の建築統制などの避けられない要因があり、仕方がないとも思える。常盤台住宅地の敷地を投機目的で購入し更地として所有していたのか、それとも何らかの理由で建物を建てることができなかったのかは、今となっては伺い知ることはできないが、その後の敷地の変容を見ると、100 坪程度の戸建住宅ではなくなっていることが多いことが分かる。
