# 東日本大震災被災地の汽水湖における水際の変容と環境防災機能の再生に関する研究 —福島県相馬市松川浦の復興計画とその後—

## Transformation of the Water's Edge and Restoration of Environmental Disaster Prevention Functions in a Brackish Lake in the Area Damaged by the Great East Japan Earthquake —Reconstruction Plan of Matsukawaura, Soma City, Fukushima Prefecture and its Aftermath—

37-216204 渡邊大祐

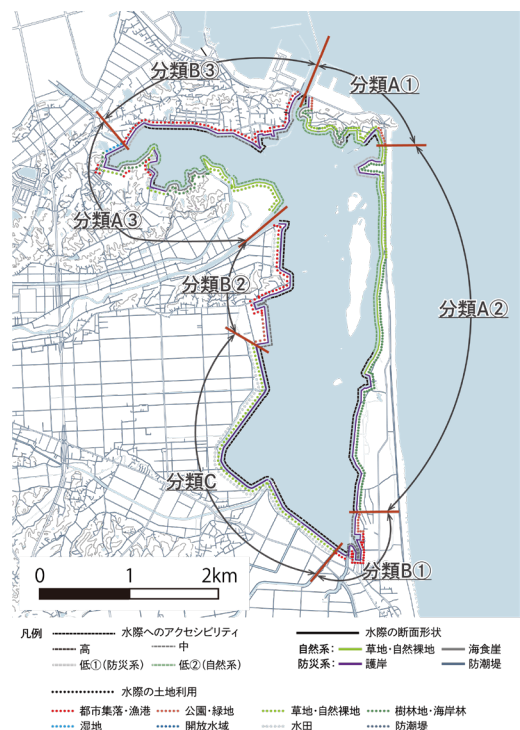
図 3. 被災前の水際の分類と類型

松川浦の水際空間の土地利用は、単一の土地利用が連続するのではなく、大きく 3 種類に分類した土地利用が混合して水際を形成していた。（表 1、図 3）

土地利用に着目した各分類と各類型について地図上に表示したものを図 3 に示す。

| 分類A (①,②,③) | 草地・樹林地が集中する水際 |
| 分類B (①,②,③) | 都市的土地利用が集中する水際 |
| 分類C | 草地の背後に水田が集中する水際 |
